## **Ex Convento di S. Francesco di Mazara del Vallo Intervento di somma urgenza messa in sicurezza coperture**

### **Verbale di sopralluogo e somma urgenza Art. 163 del D.lgs 50/2016**

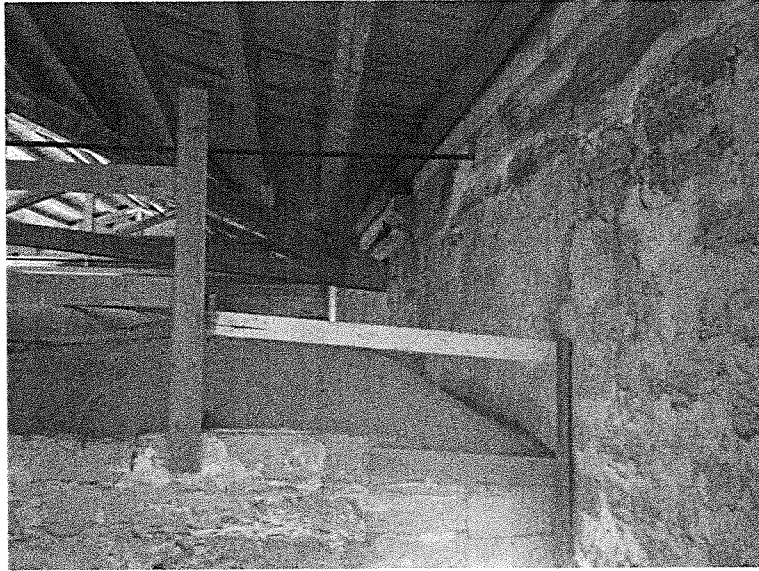
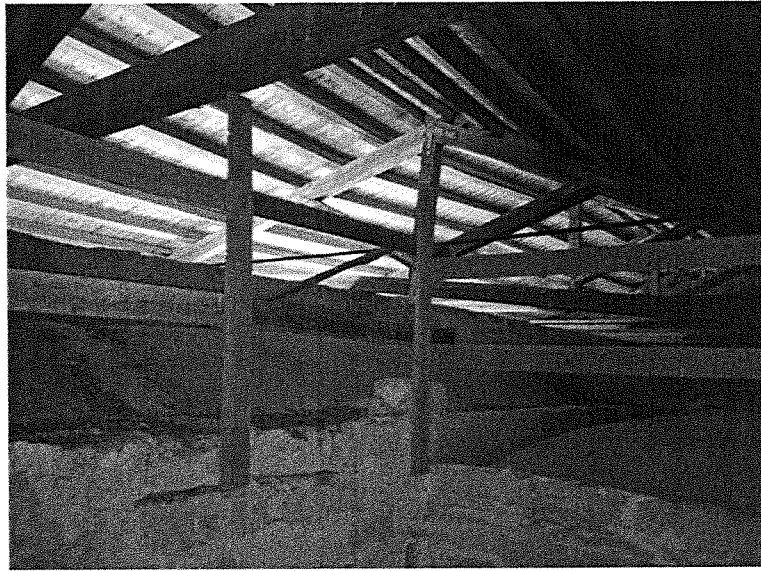
- Una delle capriate di copertura dell'ala Sud del complesso in argomento si presentava con un cedimento in corrispondenza dell'appoggio interno, che ha causato l'abbassamento della linea di colmo e la stessa capriata si trova appoggiata sul muro intermedio avente spessore di circa cm. 20.

- Installazione di ponteggi e opere di puntellamento;
- Smonto della volta a crociera danneggiata, propedeutica per l'allocazione dei ponteggi e puntellature di sostegno;

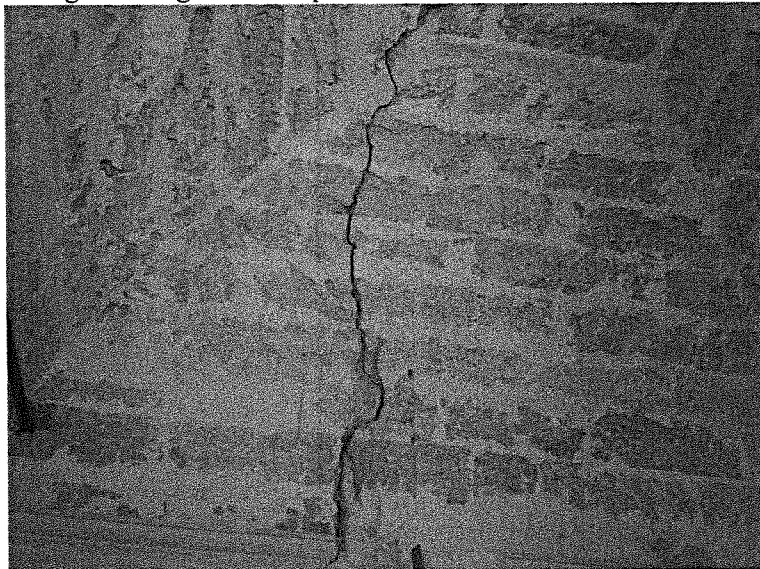
- La voltina a crociera delle ex cella, in corrispondenza della capriata in argomento presenta evidenti segni di degrado con possibile cedimento della stessa.
