LIBERO CONSORZIO  
COMUNALE DI TRAPANI

## PROGETTO ESECUTIVO

Progetto per i lavori di manutenzione straordinaria  
della SP n. 2 "Castellammare – Ponte Bagni" per  
il risanamento del corpo stradale in tratti saltuari

## 01 RELAZIONE TECNICA

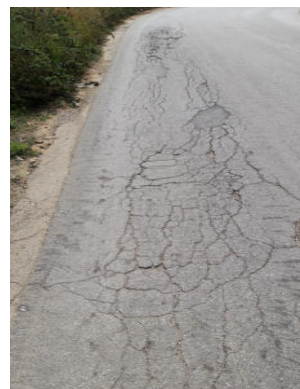
- **fessurazioni**, distinguibili di diverse tipologie che hanno causato in diversi punti fessurazioni ramificate o “a pelle di coccodrillo”.

Il giudizio è per lo più di cattivo stato, in cui si riscontra in tratti abbastanza estesi un reticolo di fessure interconnesse ben definite e leggermente sfalsate su gran parte dell'estensione stradale; in tratti limitati un fitto reticolo con pezzi di conglomerato irregolari con bordi definiti e sfalsati localizzato. La tipologia di fessurazione sembra essere da fatica detta “*Botton app*” che determina una compromissione totale del conglomerato bituminoso in alcuni tratti, mentre in alcuni punti si possono identificare fessure “*top-down*” dovute alla rottura nella sommità della pavimentazione che parzialmente si sono propagate verso gli strati più profondi della fondazione stradale.

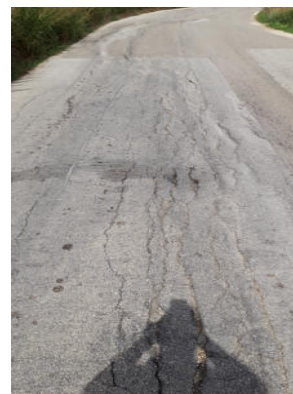
- **Distorsioni (ormaie, cedimenti, sfondamenti e depressioni)** sono presenti in aree localizzate del piano viabile con quota inferiore a quella circostante o depressione superficiale con possibili ristagni d'acqua (aquaplaning, progressiva Km 0+355.00).

In particolare, le ormaie sono rappresentate da depressioni continue in senso longitudinale con dislocamento laterale del materiale in corrispondenza delle fasce battute dalle ruote dei veicoli pesanti che transitano sull'asse viario, dovute da un probabile sottofondo con capacità portante inadeguata e da fenomeni di erosione dovuti alla penetrazione di acqua meteorica nel corpo stradale.

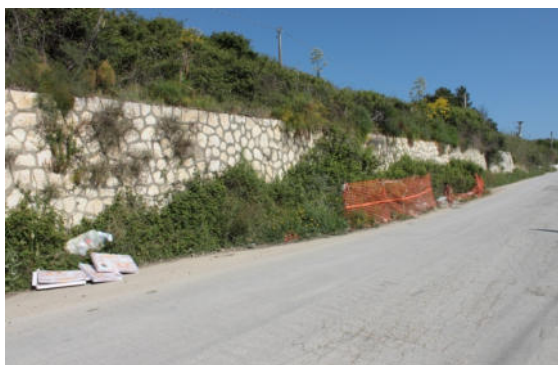
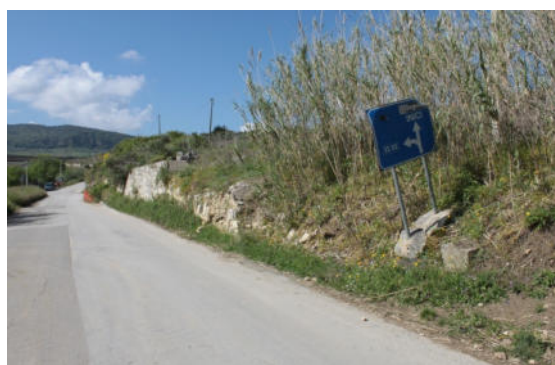
**Lato monte - dalla progr. 0,000 alla progr. 149,40**

Nel primo tratto di strada in prossimità con l'incrocio con il ponte Bagni, il muro in oggetto, nel corso degli anni ha subito diversi interventi di manutenzione ordinaria e/o straordinaria che non hanno raggiunto i risultati sperati, di conseguenza si è advenuti alla determinazione di intervenire in misura “drastica” con la demolizione del muro a gravità costituito da pietrame informe a sacco, e la successiva ricostruzione con un muro in c.a. con altezza variabile da ml 1,00 a ml 3,50 con rivestimento in pietra naturale locale, lasciando inalterate le caratteristiche estetiche. A tergo del muro verrà realizzato opportuno drenaggio avente larghezza pari a ml 1,50 realizzato con materiali aridi come ciottoli o pietrame di cava, la messa in opera di tubi in pvc ad altezza variabile che permetteranno il drenaggio delle acque e la collocazione di strutture tridimensionali a nido d'ape e tubi-dreno che convoglierà le acque nella cunetta adiacente da cui avverrà la canalizzazione nel vicino tombino.

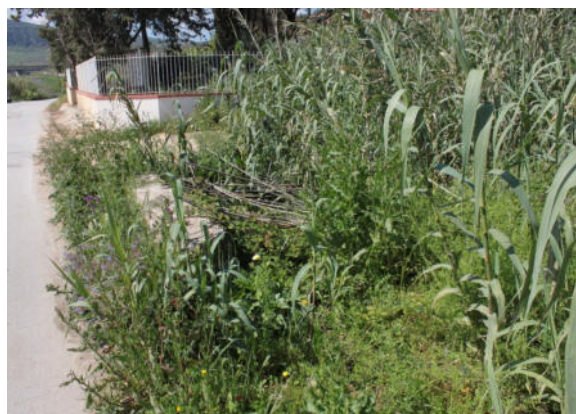
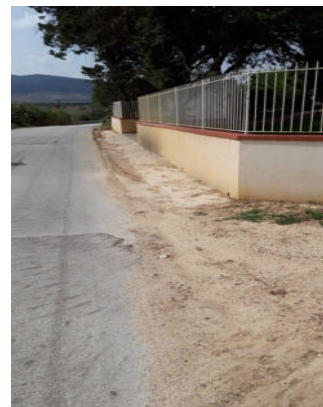
**Lato monte - dalla progr. 348,40 alla progr. 368,40.**

**Intervento n° 2:** Costruzione cunetta

Nel tratto di strada interessato le acque superficiali provenienti dalla strada e dall'accesso che interseca la SP 2 non vengono raccolte adeguatamente in quanto la cunetta si trova in pessime condizioni e le acque provenienti dalla stradella privata non vengono convogliate in cunetta, con l'intervento di che trattasi si costruirà una cunetta in parte superficiale ed in parte sotto il livello della strada con grata in ferro e da questa verranno immesse nel sottostante tombino.

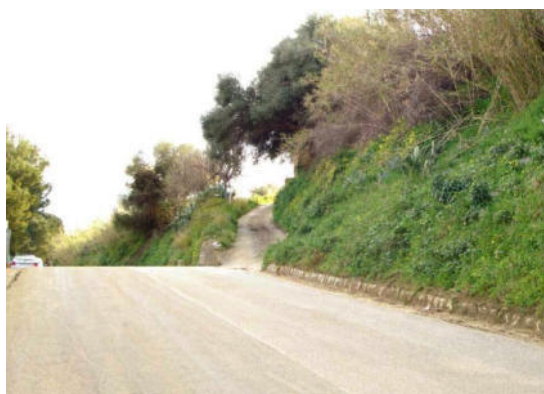
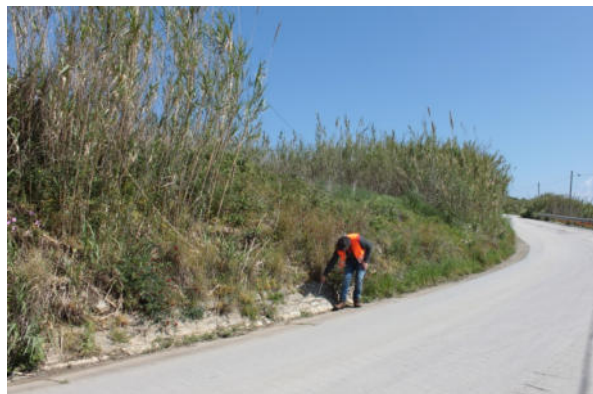
**Intervento n° 3:** Costruzione di muri in c.a.

Per evitare che durante i fenomeni piovosi particolarmente intensi, fango e detriti possano invadere la sede stradale costituendo un serio pericolo per la circolazione, è stata prevista la costruzione di un muro di controripa con altezza variabile da ml 1,00 a ml 2,00.

**Lato monte** - dalla progr. 422,60 alla progr. 486,50 - dalla progr. 557,00 alla progr. 623,00 - dalla progr. 557,30 alla progr. 623,00.

**Lato valle** - dalla progr. 1756,00 alla progr. 1779,00

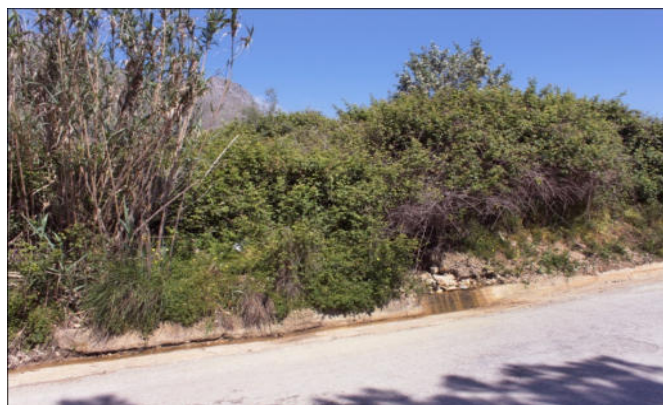
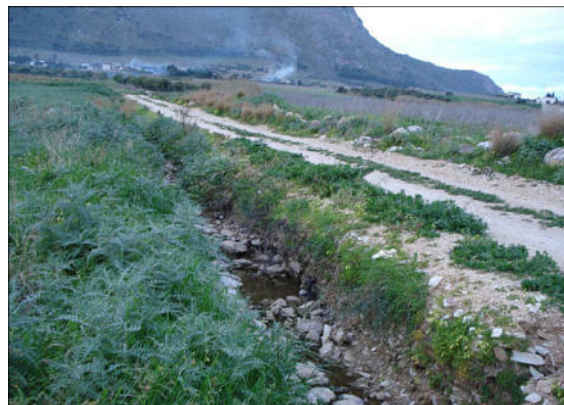
**Lato monte** - dalla progr. 784,00 alla progr. 903,00

**Intervento n° 4:** Cunettone, vasca di calma e cunetta interrata.

In epoca remota è stato costruito un canalone con pietra locale e successivamente con muretti in cls, che ha stravolto la regimazione delle acque quasi annullando un vicino impluvio e raccogliendo le acque da un sottobacino e da una stradella interpoderale. L'intervento di che trattasi consiste nella costruzione di un cunettone e di una vasca di calma che recepirà le acque del sotteso bacino, che in seguito verranno immesse in una cunetta interrata che verrà costruito ai margini della strada dalle dimensioni di cm 70 x 60 con copertura in parte in cls ed in parte con grata in ferro.

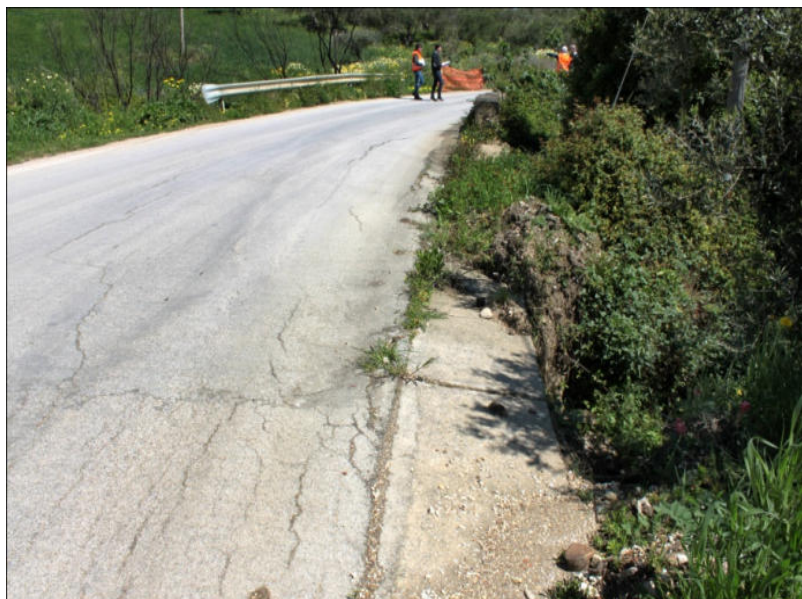
**Lato valle - dalla progr. 380,00 alla progr. 408,00 - dalla progr. 1270,00 alla progr. 1358,00 –**

**Intervento n° 5: Gabbionate**

Nel tratto di strada interessato, a protezione della sede stradale dove si sono verificati dei piccoli avvallamenti, si interverrà con la messa in opera di gabbioni metallici 1,50 x 1,00 x 1,00 - filo da 2,7 mm – 14,90kg/cad riempiti da conci di pietra locale, capaci di adattarsi ad eventuali cedimenti differenziali del terreno senza spaccarsi come succede con i muri in calcestruzzo o in muratura e la ripresa del piano viabile mediante la realizzazione della fondazione stradale e conglomerati bituminosi strato di base, geostruttura i fibre di vetro, geostuoia e strato di collegamento (binder)

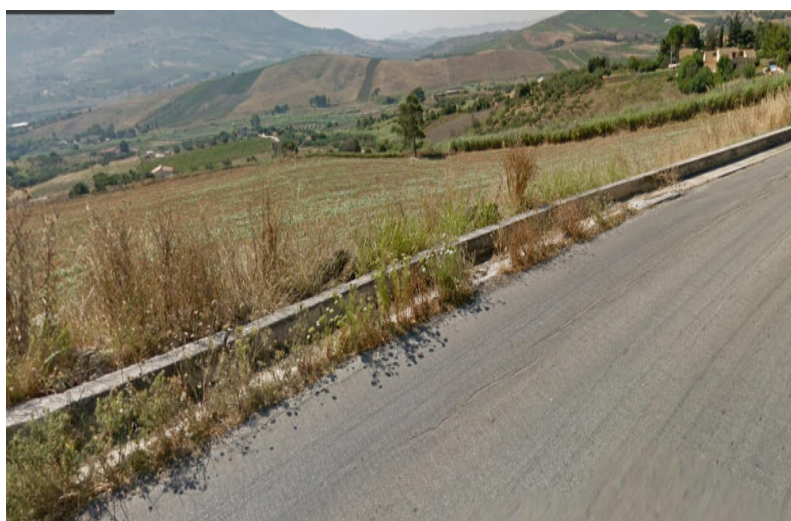
**Lato valle - dalla progr. 1756,00 alla progr. 1779,00 -**

**Intervento n° 6: Muro in c.a.**

Nel tratto di strada precedente a quello interessato al nostro intervento, è stato costruito un muro di contenimento in c.a. che ha permesso di ristabilire il preesistente cedimento della sede stradale, con il nostro intervento si procederà al prolungamento del muro in c.a e la ripresa del piano viabile mediante la realizzazione della fondazione stradale e conglomerati bituminosi strato di base, geostruttura i fibre di vetro, geostuoia e strato di collegamento (binder)

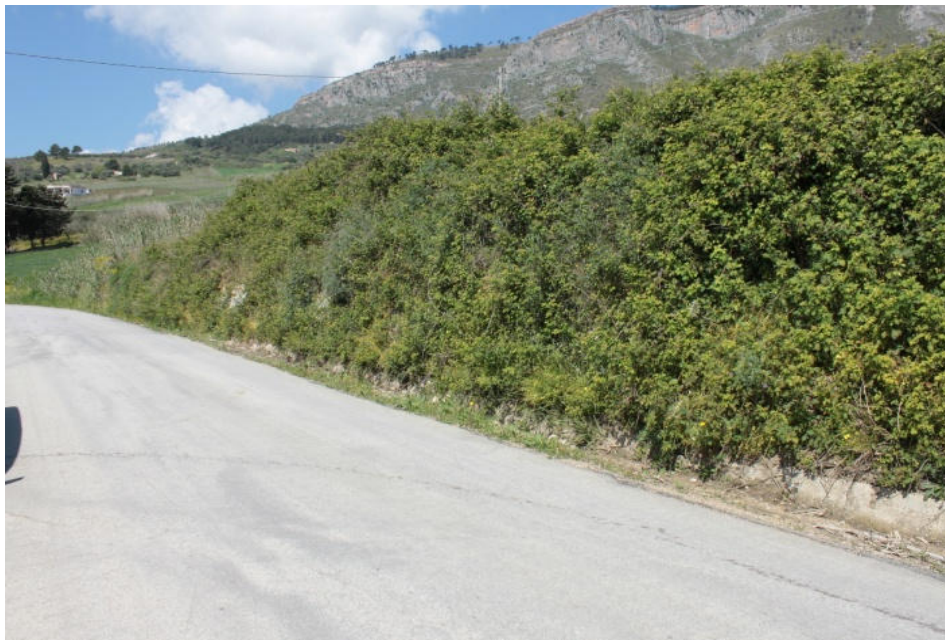
**Intervento n° 7: Decespugliamento con mezzo meccanico:**

In tutto il tratto stradale, a monte ed a valle, si procederà ad un radicale decespugliamento con mezzo meccanico per ristabilire il regolare deflusso delle acque, ostacolato dalla presenza di una fitta vegetazione costituita da essenze arboree spontanee;

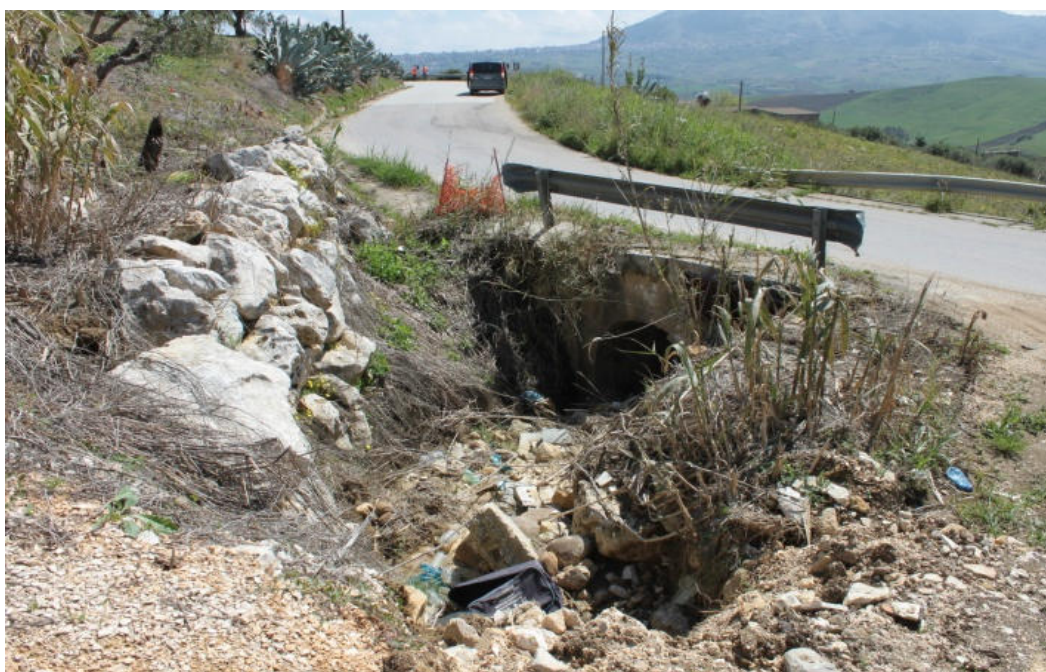
**Intervento n° 8: Pulizia e manutenzione dei tombini.**

Si procederà ad un radicale decespugliamento con mezzo meccanico per ristabilire le condizioni di funzionalità, ostacolato dalla presenza di una fitta vegetazione costituita da essenze arboree spontanee ed al ripristino dell'eventuale ammaloramento del pozzetto di raccolta e dell'attraversamento

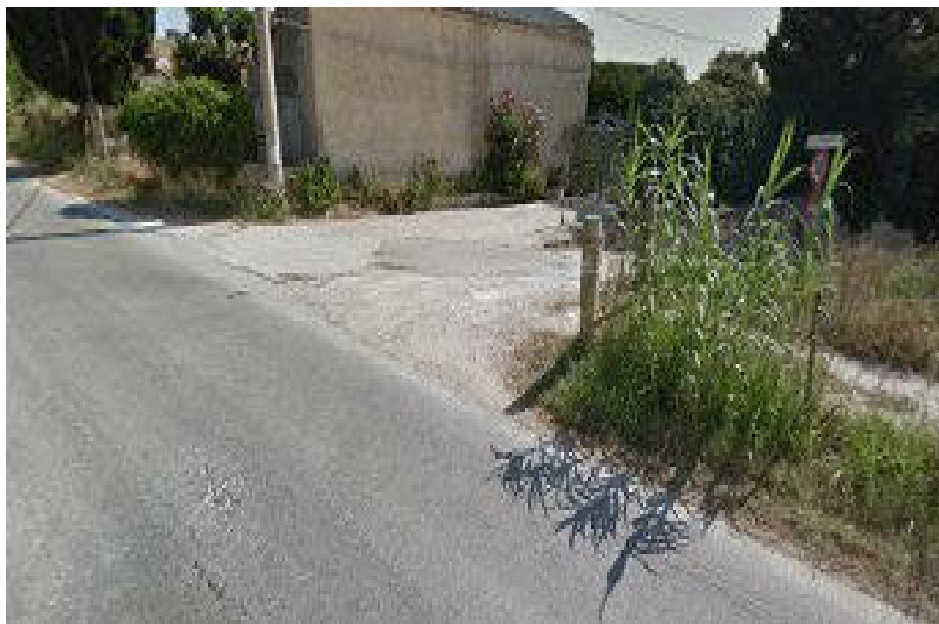
**Lato monte** dalla *progressiva 2838,50 alla progressiva 2955,50*;

**Intervento n° 9: Rifacimento della banchina**

Nel tratto di strada interessato si interverrà con il rifacimento della banchina che si trova in pessimo stato mantenimento.

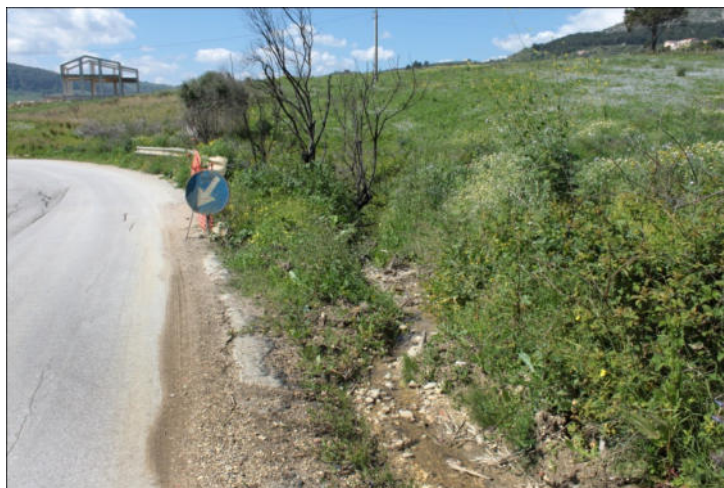
**Intervento n° 10: Rifacimento della cunetta** in diversi tratti di strada la cunetta si trova in pessimo stato di mantenimento e gli interventi che verranno realizzati serviranno a ripristinare la funzionalità idraulica delle stesse.

**Lato monte** - dalla *progr. 0,00 alla progr. -21,80* – dalla *progr. 0,00 alla progr. 149,40* - dalla *progr. 149,40 alla progr. 195,20* - dalla *progr. 348,40 alla progr. 368,40* - dalla *progr. 368,00 alla progr. 486,50* - dalla *progr. 557,30 alla progr. 623,00* - dalla *progr. 623,00 alla progr. 784,30* - dalla *progr. 1015,00 alla progr. 1110,20* - dalla *progr. 1352,00 alla progr. 1480,00* – dalla *progr. 1579,50 alla progr. 1615,50* - dalla *progr. 2076,00 alla progr. 2192,00*.

**Lato valle** - dalla *progr. 486,50 alla progr. 719,00* - dalla *progr. 968,00 alla progr. 995,00* - dalla *progr. 995,00 alla progr. 1080,00* - dalla *progr. 1090,00 alla progr. 1148,00* - dalla *progr. 1270,00 alla progr. 1369,00* – dalla *progr. 1756,00 alla progr. 1879,00* – dalla *progr. 2838,00 alla progr. 2955,00* -

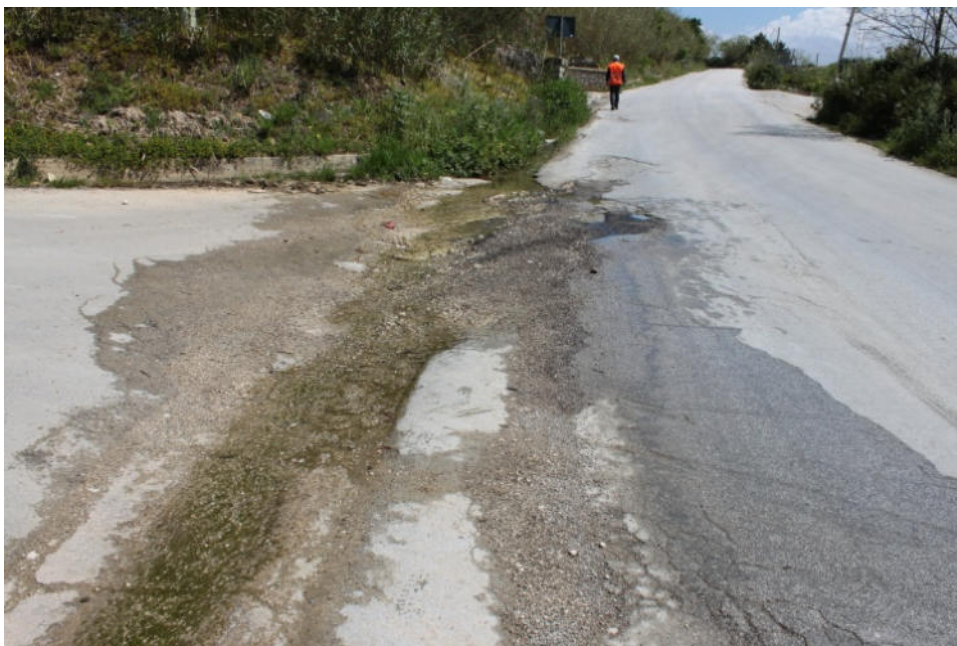
**Lato monte dalla progr. 2076,00 alla progressiva 2192,00**

**Intervento n° 12: – Regimentazione acque proveniente da strada**

L'intervento in oggetto riguarderà la regimentazione delle acque provenienti da strada comunale che non essendo intercettate sversano sulla strada e sulla scarpata provocando fenomeni di ruscellamento ed erosione. quindi si procederà al convogliamento delle acque in una cunetta con grata e le acque successivamente verranno immesse al vicino tombino.

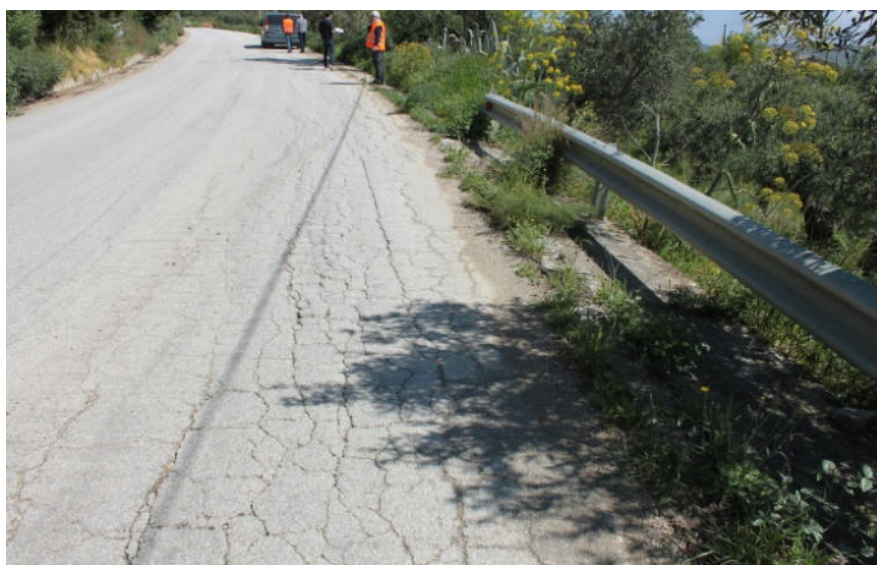
**Intervento n° 14: Barriere di protezione**

L'intervento in oggetto consiste nella sostituzione delle barriere di protezione divelte e nella posa in opera delle nuove barriere stradali di sicurezza conformi alla nuova normativa.

Inoltre sopra il Ponte Bagni verranno messe in opera barriere di protezione stradale in legno acciaio.

*dalla progr. 167,20 alla progr. 242,00 – dalla progr. 408,00 alla progr. 478,00 - dalla progr. 486,50 alla progr. 719,00 – dalla progr. 995,00 alla progr. 1072,00 dalla progr. 1090,00 alla progr. 1148,00 – dalla progr. 1270,00 alla progr. 1343,00 dalla progr. 1424,00 alla progr. 1480,00 – dallo svincolo in prossimità del Ponte Bagni ml 46,10 e dalla progr. 95 alla progr. 178.*

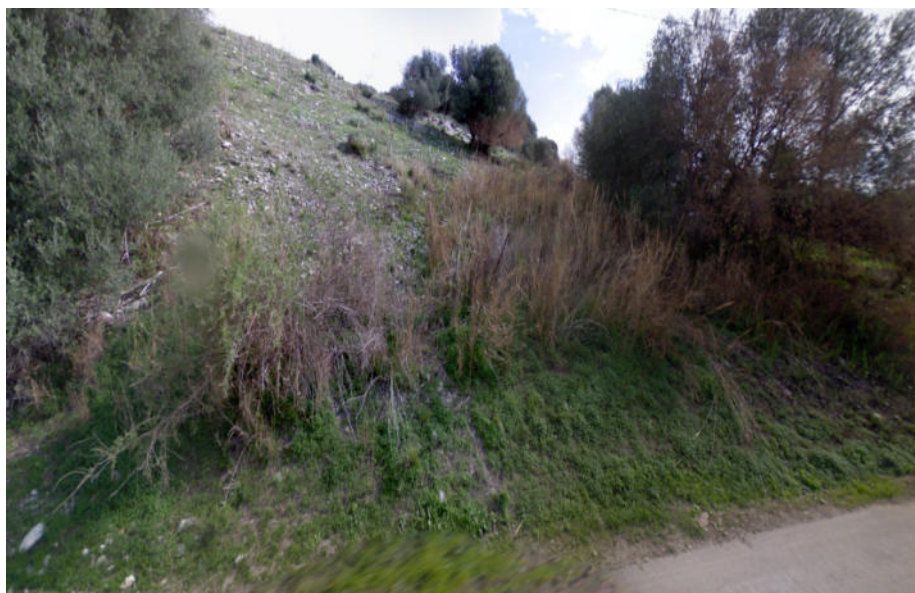
*dalla progr. 75,00 alla progr. 181,00*

**Intervento n° 15:** Messa in opere di su parete rocciosa di rivestimento costituito da rete metallica zincata a doppia torsione a maglia esagonale. Nel tratto di strada dopo il Ponte Bagni direzione Strada Statale Alcamo – Segesta, verrà messa in opera una georete in nylon e rete metallica a doppia torsione a protezione della scarpataa interessata da fenomeni franosi.

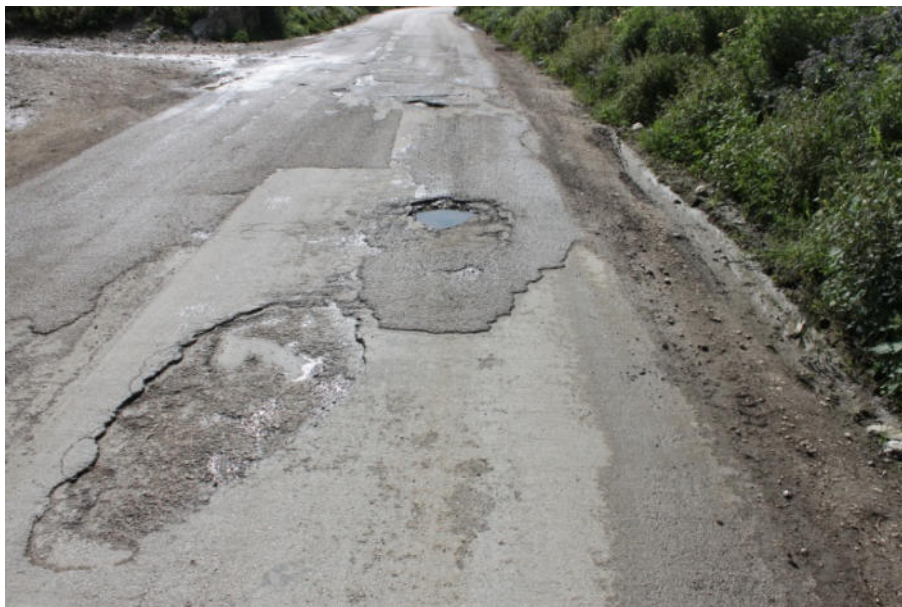
**Intervento n° 16: Risagomatura sede stradale**

L'intervento in oggetto consiste nella scarificazione dello strato di usura, dello strato di binder e nella messa in opera del sottofondo granulometrico, dello strato di binder cm 4, geostruttura in fibra di vetro, membrana geocomposita rinforzata e dello strato di usura cm 3.

**Lato valle** dalla progr. 380,00 alla progr. 719,00 - dalla progr. 1270,00 alla progr. 1358,00 dalla progr. 1791,00 alla progr. 1879,00

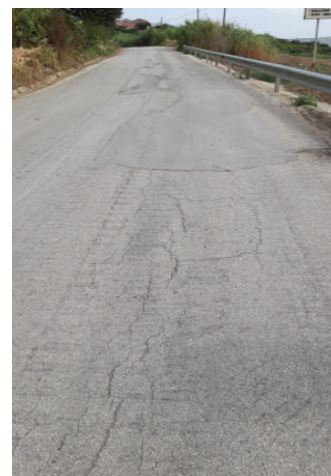
**Intervento n° 17:**

L'intervento consiste nella scarificazione dello strato di usura, dello strato di binder e la messa in opera del sottofondo granulometrico, dello strato di binder cm 4 e dello strato di usura cm 3.

dalla progr. 0,00 alla progr. 1365,00 – dalla progr. 1579 alla progr. 2192,40 – dalla progr. 2327,00 alla progr. 2955,50 – dal Ponte Bagni alla progr. 380,70.

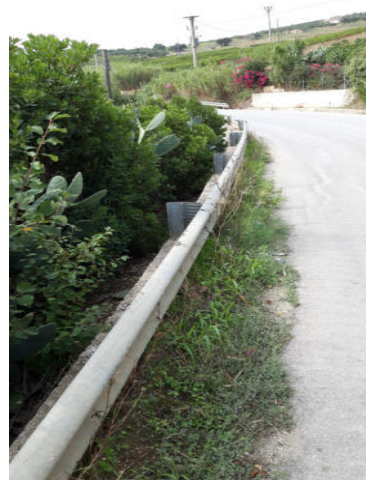
**Intervento n° 20:** Ripristino superficiale della cunetta/banchina:

In tutto il tratto stradale si interverrà, ove si rende necessario, al ripristino della cunetta e della banchina per ristabilire il regolare deflusso delle acque
